OBSERVATOIRE CÔTE AQUITAINE

Communiqué de presse

La Dune du Pilat culmine à 110,5 mètres, soit + 1,30 m en un an

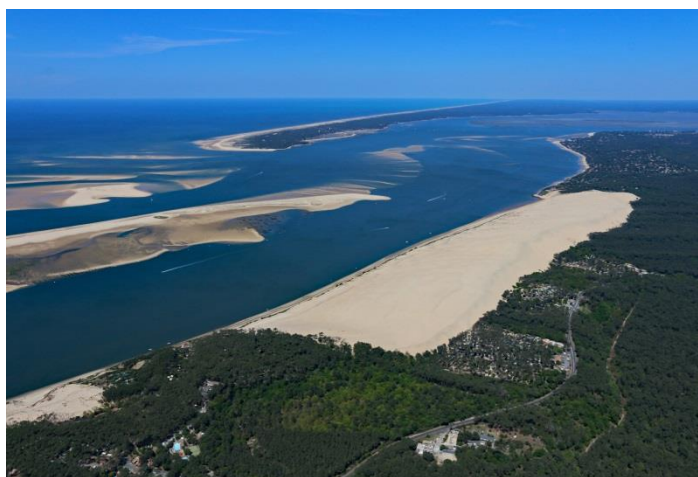
Crédit photo : Observatoire de la Côte Aquitaine, Olivier Chaldebas, ULM Sud Bassin, 2017

La Dune du Pilat culmine, en 2017, à **110,5 mètres** dans sa partie centrale contre **108,9 mètres en 2011** et **109,2 m en 2016**. À noter que la crête n'est pas le témoin général de l'évolution de la dune. Celle-ci est très mobile et peut rapidement se déplacer (avancer ou reculer) au gré du vent, sans toutefois témoigner directement de son avancée vers la forêt, de même que cette altitude peut varier rapidement d'un jour à l'autre.

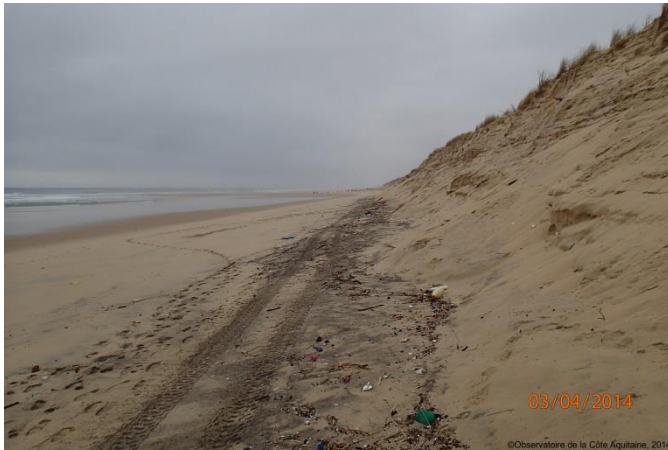
Photo 1 : La plage du Grand Crohot, à Lège-Cap-Ferret, en avril 2014. Crédit photo : Observatoire de la Côte Aquitaine.

Différents coups de vent de Nord et de Sud, ainsi qu'une houle importante pendant l'hiver, ont amené du sable sur les hauts de plage ou pied de dune, ce qui a permis au printemps de voir apparaître des dunes embryonnaires, soit la stabilisation d'une dune avec le développement de végétation sur le pied de dune. Des coins sableux se sont ainsi formés et ont permis notamment de masquer les nombreuses falaises dunaires formées sur le littoral aquitain pendant l'hiver 2013-2014 (cf exemple ci-dessous sur la plage du Grand Crohot à Lège-Cap-Ferret).

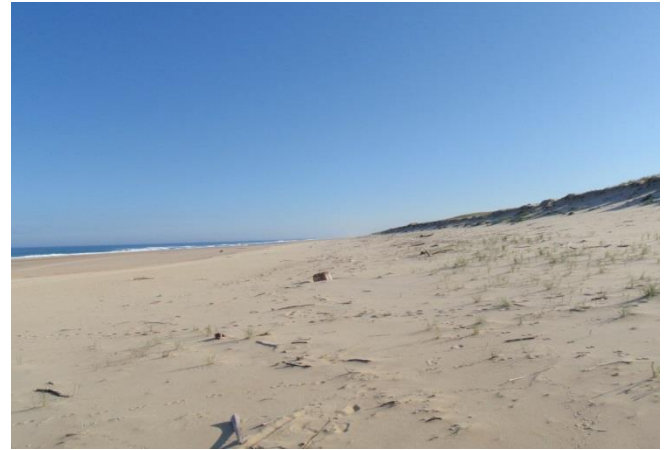
Photo 2 : La plage du Grand Crohot, à Lège-Cap-Ferret, au printemps 2017. Crédit photo : ONF.
